TECH TIPS

REPARACIÓN DEL SALIENTE DE FIBRA DE VIDRIO

NRO. 09

MODELO(S):
C3000, C4000, C5000, C6000,
GENERAL, TELECON, L4000,
XL4000

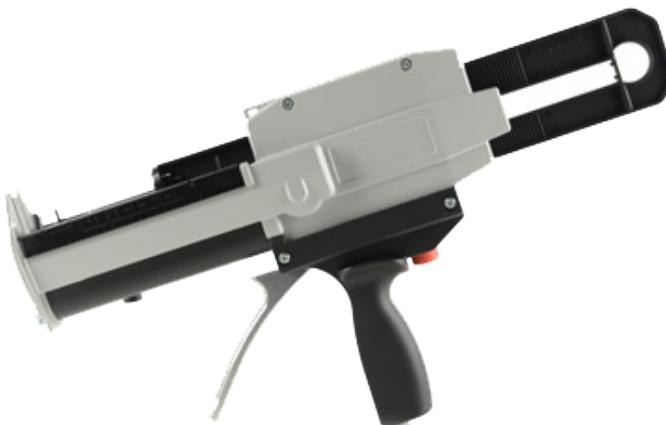
*La foto es solo de referencia, la pistola real puede variar

- Se puede comprar una pistola como medio para aplicar el adhesivo, Terex N/P 65388929TU
- Una prensa que sea lo suficientemente grande para sujetar el saliente de fibra de vidrio al resto de la cuña mientras el adhesivo cura.

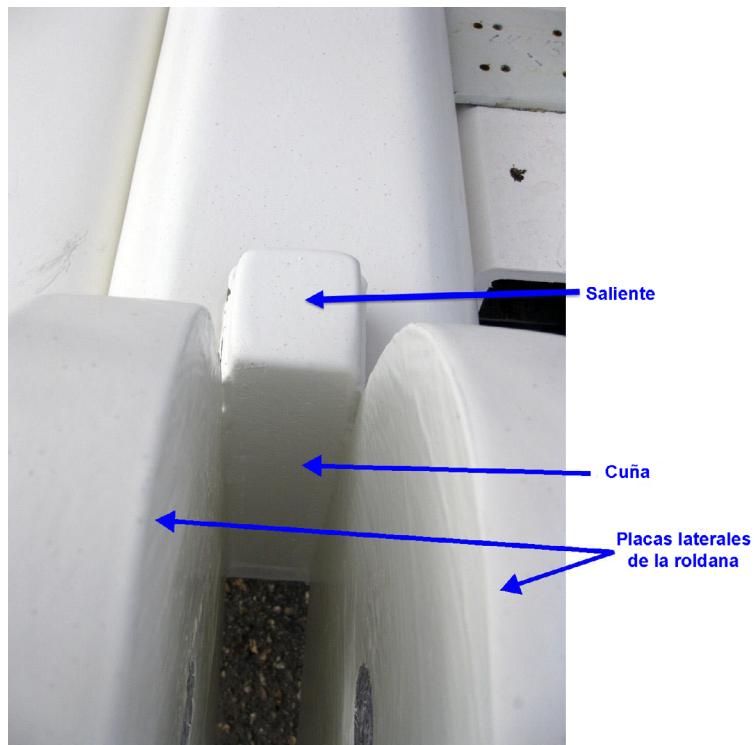
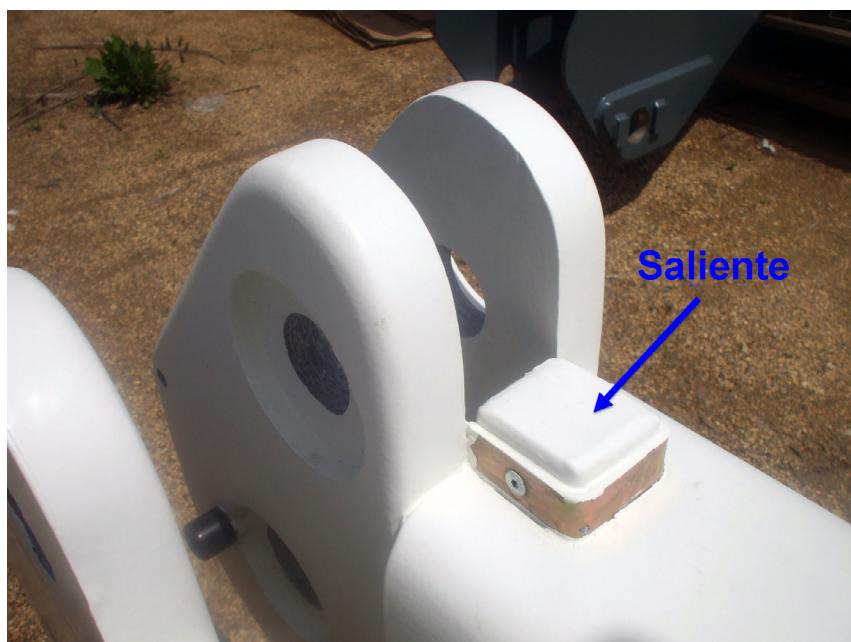
El área de la punta de la pluma se compone de cuatro componentes que están todos adheridos juntos. Los componentes son el tubo de la pluma de fibra de vidrio, las 'placas laterales de la roldana' izquierda y derecha, y un espaciador entre las dos placas laterales llamado 'cuña'. La cuña es el componente que tiene el saliente en la parte superior.

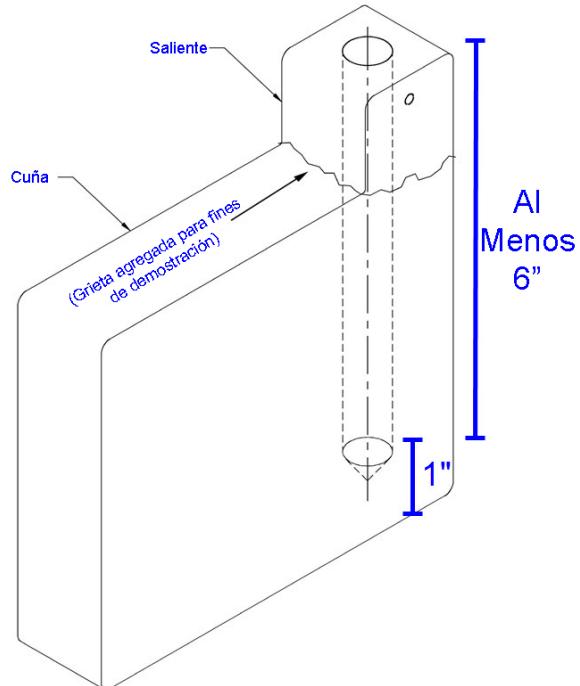
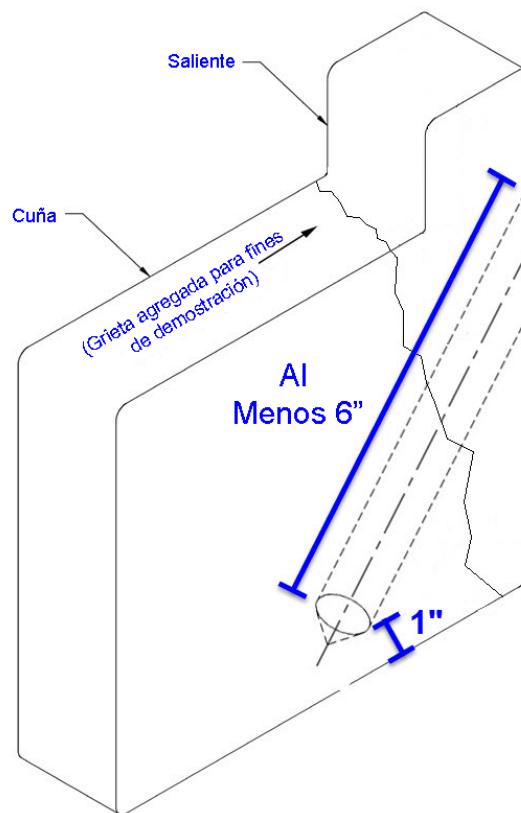
PASO 1

Retirar el saliente roto. Examinar el área circundante para determinar si el daño se limita solo al área mostrada en el diagrama a continuación. Si tiene dudas, consulte a su centro de servicio Terex Utilities local, distribuidor, o llame al 1-844-837-3948 y pida soporte técnico.

Taladrar un orificio de 1 pulgada a través del saliente hacia la cuña, perpendicular a la ruptura. Dejar 1 pulgada entre el fondo del orificio y el fondo de la cuña. Consulte el(s) diagrama(s) en el Paso 1.

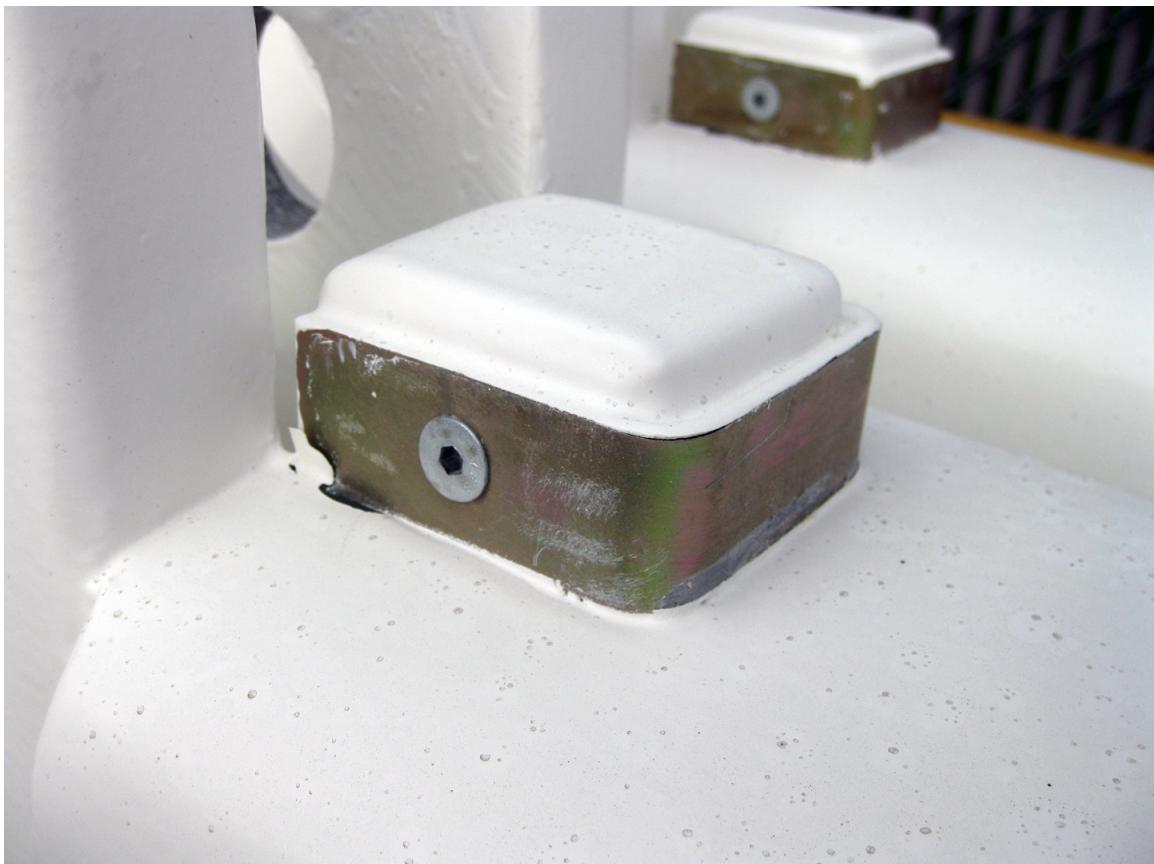
La reparación terminada se verá similar a una unidad nueva como se muestra a continuación:
