# Estudio de caso I-140

Máquina:	<b>I-140</b>
Ubicación:	Omán
Tipo de material:	conglomerado Gabro
Especificaciones de la máquina:	primaria = 160 mm Secundaria = 70 mm Configuración de barra de impacto 2 High/2 Low Barras de impacto de martensítico
Velocidad del rotor:	530 rpm, velocidad de la punta = 35,2 m/s
Salida:	<b><u>0-100 mm, 350 mtph</u></b>
Desgaste de barra de impacto	18,5 mm/32 h ( <b>0,58 mm/h</b> )
Desgaste de la rampa primaria	6 mm/32 h ( <b>0,1875 mm/h</b> )

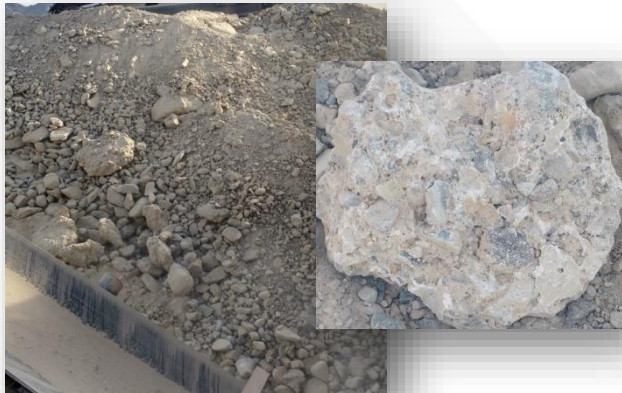
Material de alimentación

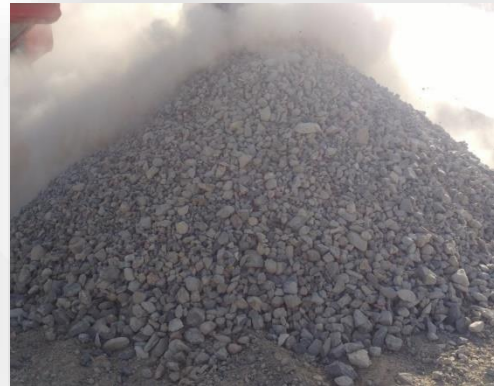
Producto final
