Estudio de caso I-120RS

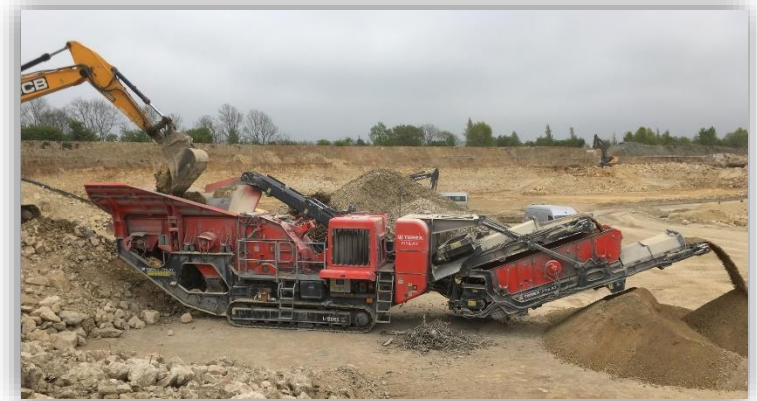
Máquina: **I-120RS**
Ubicación: Oxfordshire, Inglaterra
Tipo de material: residuos de hormigón y demolición
Especificaciones de la máquina: primaria = 120 mm
Secundaria = 55 mm
Configuración de barra de impacto 2 High/2 Low
Barras de impacto de martensítico
(Malla RS) 50 mm
Velocidad del rotor: 750 rpm, velocidad de la punta = 40 m/s
Salida: 0-90 mm
(Producto final de 0-50 mm después de la criba)

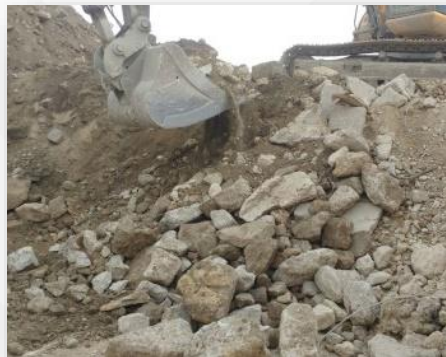
Material de alimentación

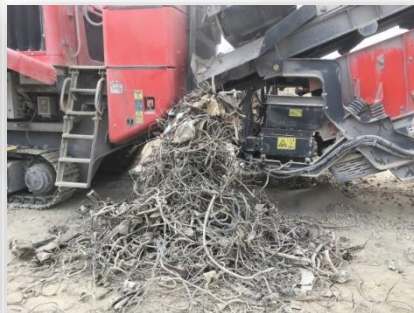
Metal eliminado por imán

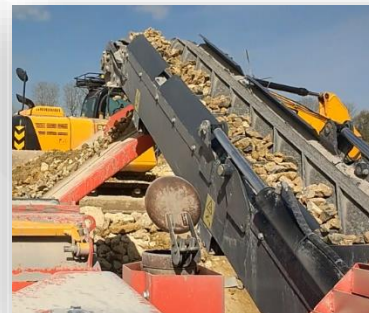
Material de tamaño excesivo que se devuelve a la cámara

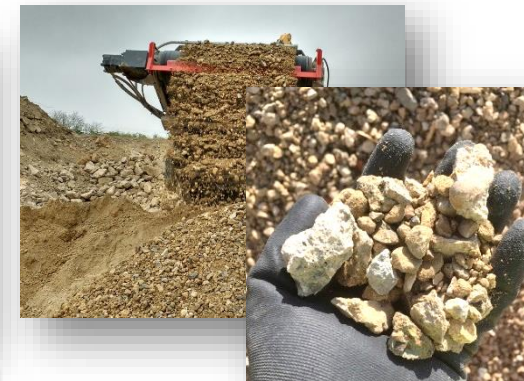
Producto final de 0-50 mm
