Estudio de caso IC-100

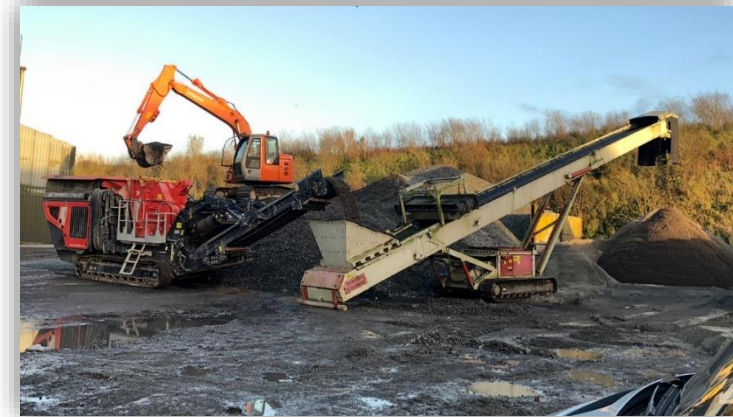
Máquina: **IC-100**
Ubicación: Co. Tyrone, Irlanda del Norte
Tipo de material: vidrio de basura azul (0-100 mm)
Especificaciones de la máquina: primaria = 60 mm
Secundaria = 20 mm
Configuración de las barras de impacto 4 High
Barras de impacto de martensítico
Velocidad del rotor: 799 rpm, velocidad de la punta = 39,6 m/s
Salida: **60-80 mtpH (66-88 US tph)**
Desgaste de la barra de impacto: 17 mm después de 2200 toneladas

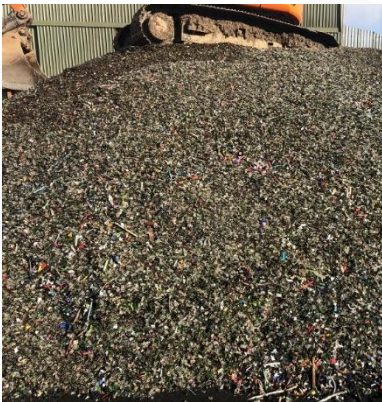
Material de alimentación

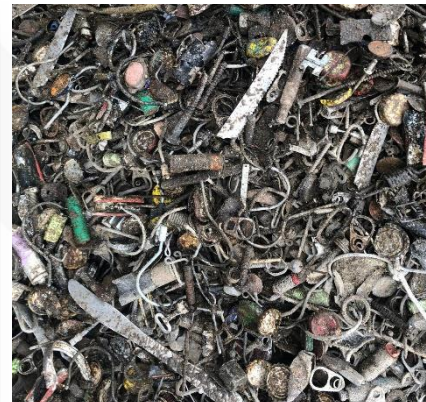
Metal eliminado por imán

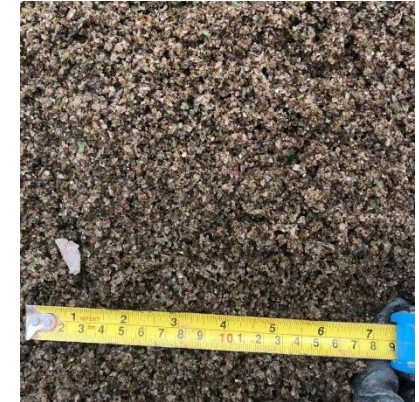
Producto final de 0-10 mm
