IC-100 Fallstudie

Anlage: **IC-100**
Ort: Co. Tyrone, Nordirland
Materialart: Glasabfälle (0-100 mm)
Anlagenspezifikation: Primär = 60 mm
Sekundär = 20 mm
Schlagleisten-Konfiguration: 4 hoch
Martensit-Schlagleisten
Rotordrehzahl: 799 U/min, Spitzengeschw. = 39,6 m/s
Ausgabe: **60-80 t/h (66-88 US-t/h)**
Schlagleistenverschleiß: 17 mm nach 2200 Tonnen

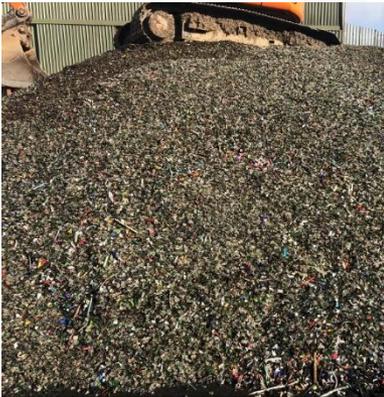
Aufgabematerial

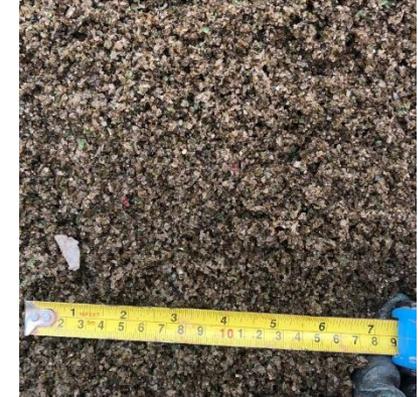
0-10 mm Endprodukt
